# Napoli – Poolumrandungen getrommelt

# Kantenausführung

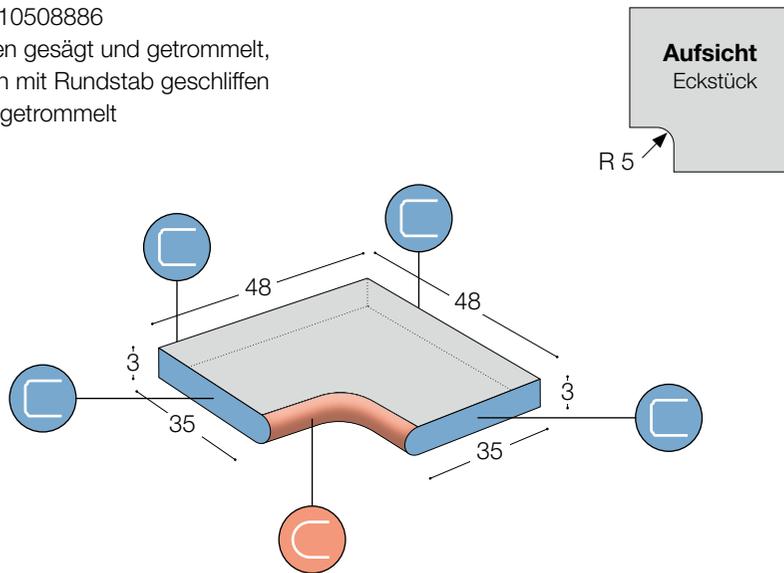
## Eckstück

Art. 10508886

außen gesägt und getrommelt,  
innen mit Rundstab geschliffen  
und getrommelt

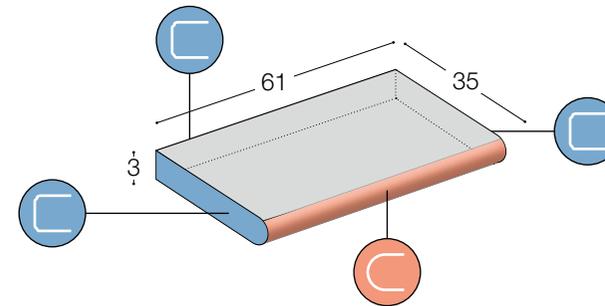
## Gerades Stück

Art. 10508887

außen gesägt und getrommelt,  
innen mit Rundstab geschliffen  
und getrommelt

Alle Maße in cm. R = Radius

Kante Rundstab R 1,5  
geschliffen und getrommelt

Kante  
gesägt und getrommelt
